平成 28 年熊本地震 被害調査速報（別府港）

NPO ジオセーフ 会員
九州大学大学院工学研究院
海域港湾環境防災共同研究部門
平澤 充成

調査日：平成 28 年 4 月 16 日

調査箇所：別府港

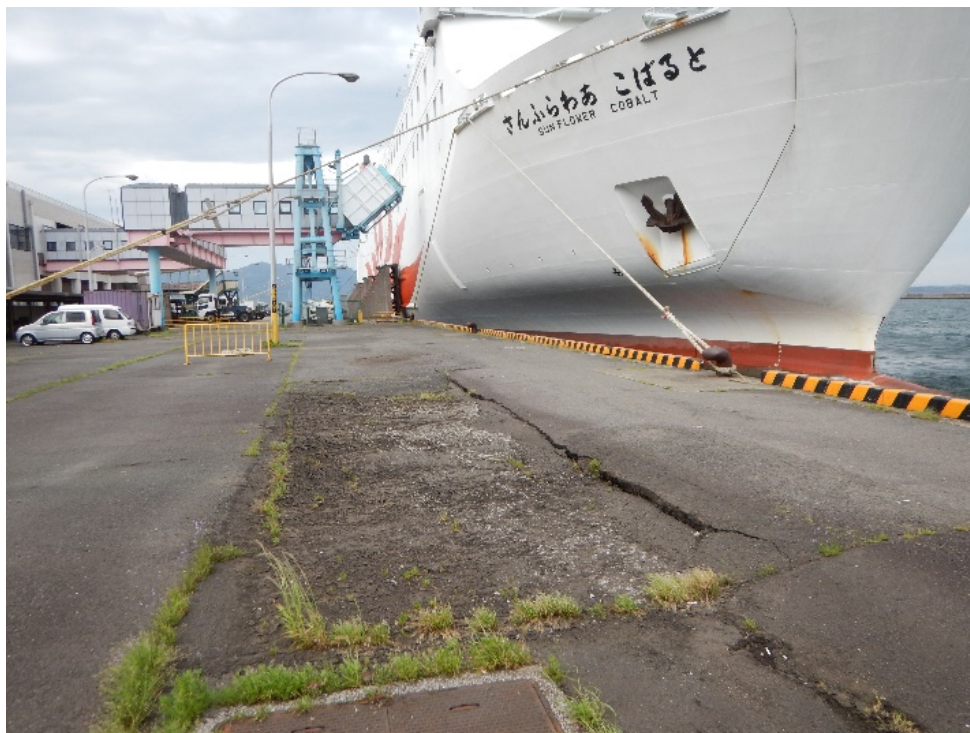
写真-1 沈下箇所

フェリー船首側係船柱背後のエプロンが沈下。段差は最大 15~20cm 程度。亀裂の幅は 10 cm 程度。フェリー (大阪行き) の運航に支障は出ていない。

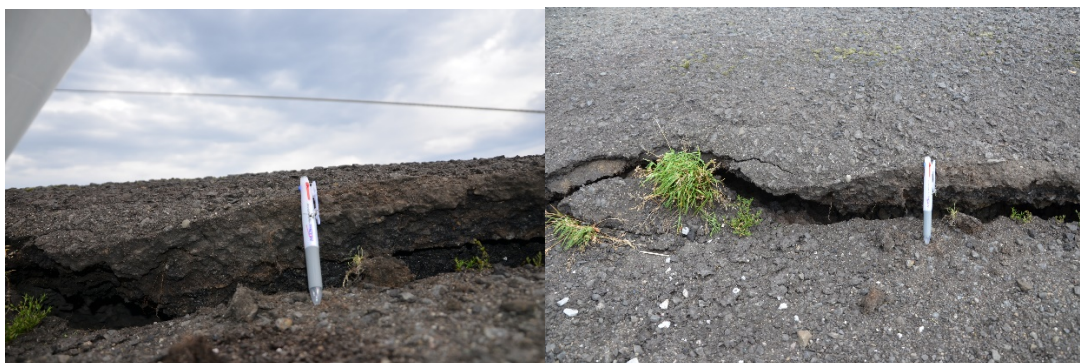
写真-2 沈下箇所の段差

写真-3 沈下箇所の亀裂

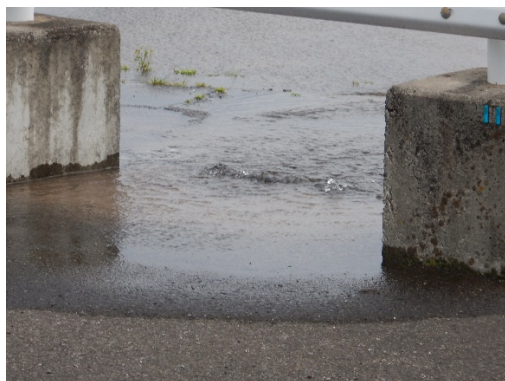
また沈下箇所周辺では、南側隅角部を中心に亀裂が発生している。段差は大きくないが、そのうちの1ヶ所から給水管の破損によると考えられる水の噴出が見られた。

写真-4 亀裂からの噴水

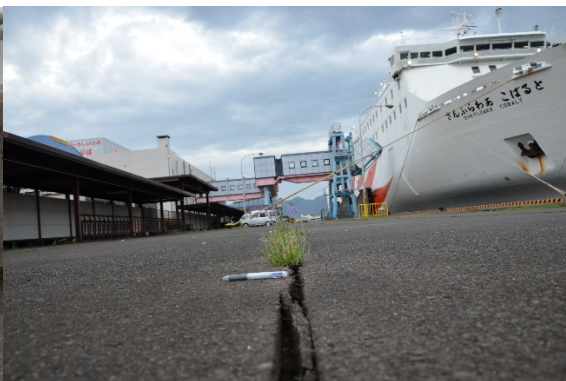
写真-5 沈下箇所周辺の亀裂

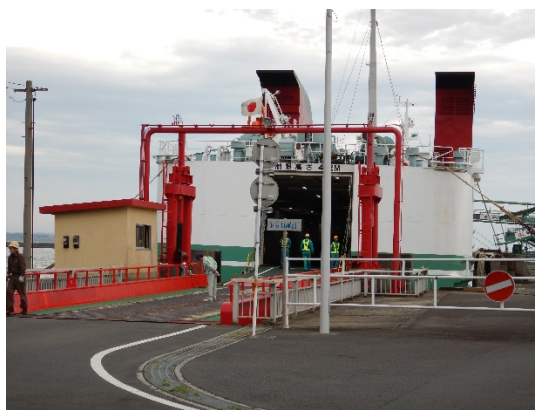
(3) 第二埠頭 -7.5m 岸壁 (フェリー) 船尾係船岸・車両乗降設備の被災状況
フェリー船尾係船岸に設置されている車両乗降設備が歪み、昇降動作に支障が発生。修理は間もなく完了する見通しとのこと (作業員へのヒアリングより)。なお、フェリー (八幡浜行き) は運航されている。

写真-6 フェリーの接岸状況

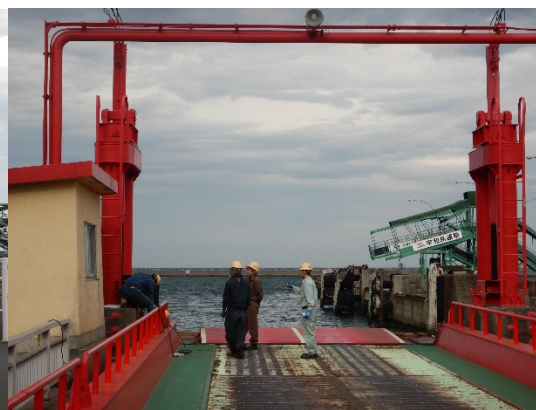
写真-7 車両乗降施設の修理作業状況
