平成28年熊本地震による液状化・陥没による地盤被害

Report of Liquefaction and Subsidence due to the 2016 Kumamoto Earthquake

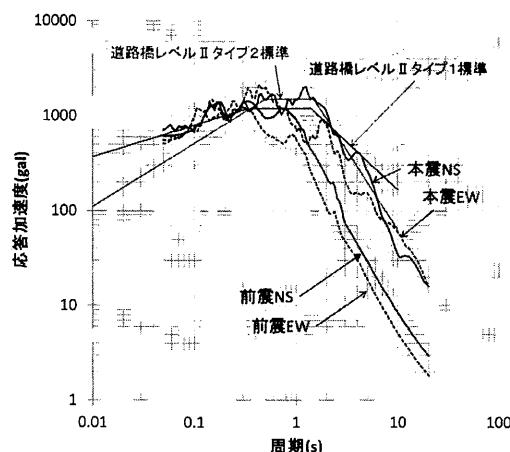
図-1 加速度応答スペクトル（熊本市春日（気象庁））

図-1は、熊本市春日（気象庁）の前震、本震における加速度応答スペクトルを表している。同図には道路橋レベルⅡタイプ1及び2地震動のⅢ種地盤における標準加速度応答スペクトルも示している。図より、熊本市春日（Ⅲ種地盤）では、前震、本震ともレベルⅡタイプ2標準相当である。本震だけでなく、前震も十分大きな地震動であったと推測される。

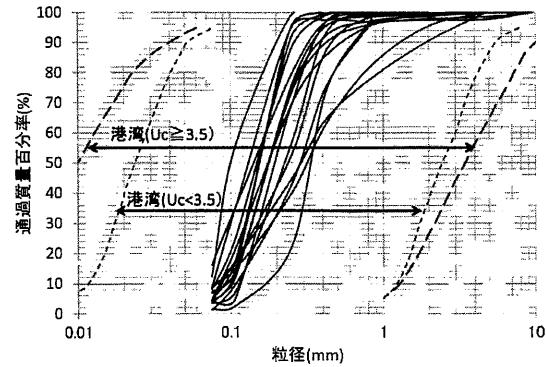
図-2 噴砂試料の粒径加積曲線

ふるい分けのみの試験）を実施した。得られた結果を図-2に示す。図より噴砂試料の粒径加積曲線は、港湾基準の液状化しやすい砂の分布範囲に収まっており、火山灰質砂だから液状化したということはこの図からは言えない。ただし、共通して言えることは、工学的分類では細砂あるいは細粒分混じり細砂に分類されることから、河川流下により分級され堆積した土質と推察される。

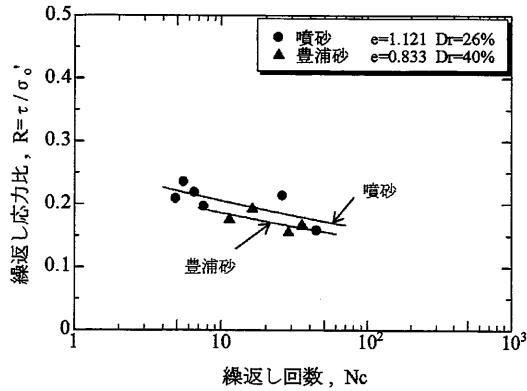
図-3 液状化強度曲線

図-3は、噴砂と豊浦砂における繰返し応力比 R と両振幅せん断ひずみ $DA = 7.5\%$ に至るまでの繰返し回数 N_c の関係、すなわち液状化強度曲線を示したものである。豊浦砂の供試体は相対密度 D_r が40%であるのに対し、噴砂の供試体は相対密度 D_r を表すと26%と豊浦砂の場合よりも少し小さい値であった。ただし、噴砂の細粒分含有率 F_c が16%と高く、最大・最小間隙比の測定方法の適用範囲である5%未満を超えていたため、 $D_r = 26\%$ の値はここでは参考値としたい。図-3の結果を見ると、噴砂の方が豊浦砂に比べて液状化強度比 R_{120} が高いことが分かる。噴砂は細粒分を比較的多く含むため、液性・塑性限界がNPであるとしても、細粒分による粘着性が発揮されて液状化強度が高くなったものと考えられる。因みに両者の液状化強度比 R_{120} は、噴砂において0.190、豊浦砂において0.172であった。

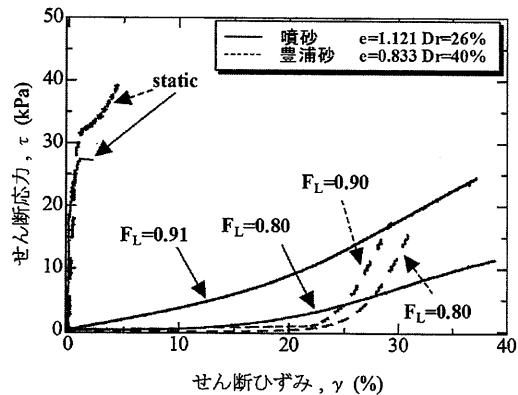
図-4 液状化後の静的載荷試験によるせん断応力とせん断ひずみの関係

実線が噴砂、破線が豊浦砂の結果を示している。また static は繰返し載荷を行わずに静的載荷のみを行った場合の曲線を表している。豊浦砂の場合、せん断ひずみが 22% 程度まではせん断剛性がゼロに近く微小であり、そのせん断ひずみを超えると応力 - ひずみ曲線が急激に立ち上がる傾向を示している。これに対し噴砂では、せん断の初期から豊浦砂に比べてせん断剛性が大きく、またせん断ひずみの増加に対してせん断剛性が緩やかに増加する傾向も見て取れる。これは噴砂に含まれる細粒分の影響により、供試体が液状化したとしても粘着成分が多少なりとも発揮されるために、せん断初期からせん断抵抗を示したものと考えられる。このことから本噴砂の場合には建物の沈下・傾斜等の被害がきれいな砂の場合に比べ多少軽減されるのではないかと考えられる。
