ジオセーフ令和3年度活動：

平成29年7月九州北部豪雨 地盤災害からの復旧・復興状況の調査

報告書（案）

ジオセーフ事務局  
矢ヶ部秀美

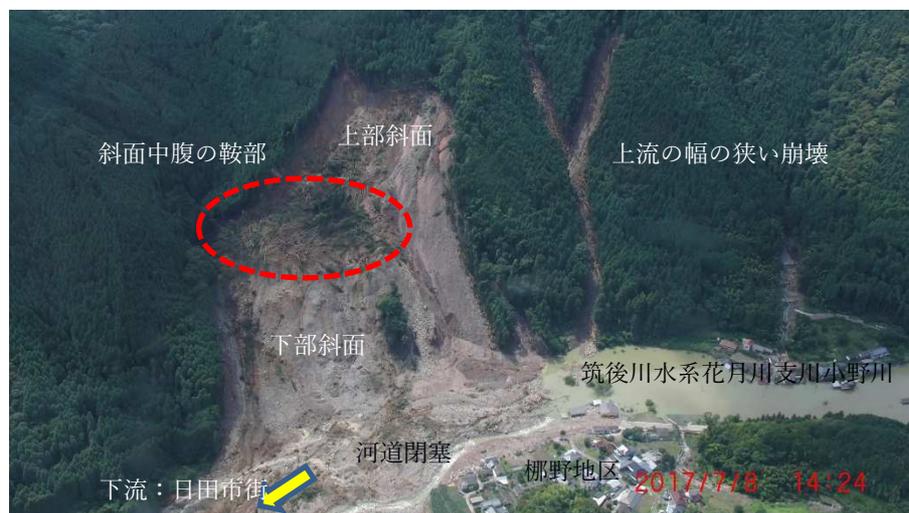
写真-1.1 小野地区の斜面崩壊(熊本大学北園名誉教授撮影)

大規模な崩壊は、写真-1.1 により上部斜面が大規模に崩壊しており、斜面に向かって左側では中腹にあった鞍部に移動土塊が乗り上げる形で崩れ、一部は急勾配の下部斜面を削剥しながら流れ下っている。また斜面右側の崩壊は鞍部の右側部を深く抉る形で崩落している崩壊規模としては、上部斜面全体の崩壊幅が 180m 前後、崩壊の長さ 230m、崩壊深 20～25m である。

大規模な崩壊に隣接する斜面で幅の狭い崩壊が発生している(写真-1.1)が、この崩壊は大規模な崩壊の地質構成や崩壊メカニズムを推定するのに重要な意味を持っている。

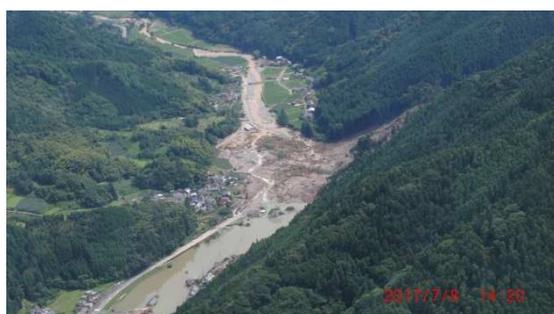
写真-1.2 上流から見た河道閉塞状況

対岸には椰野地区の集落があり、小野川下流は日田市街地へ直接連なっているので、天然ダムは緊急対応として仮の排水路が右岸寄りに迅速に開削された。

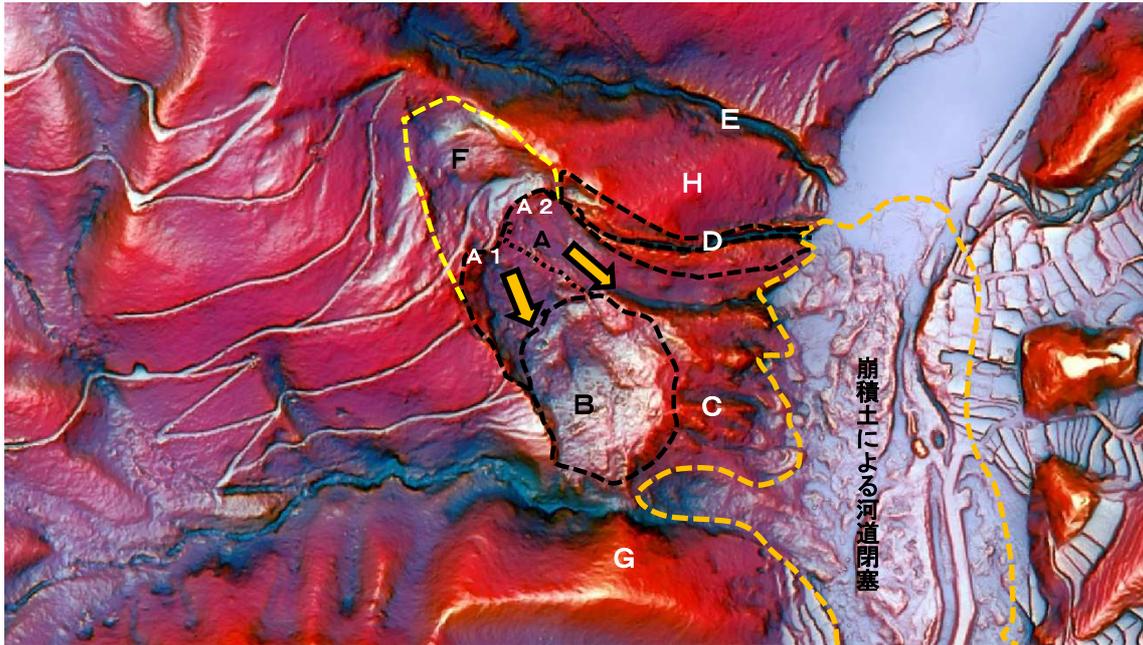
図-1.1 崩壊地の赤色立体画像(アジア航測提供)

なお、滑落崖から上の自然斜面には新しい引張亀裂や段差地形があり、潜在すべりブロック（F）が形成されている。

更に北側の幅の狭い沢では、上部の小崩壊が急勾配の溪床を洗掘しながら流れ下っている（E）。この沢には崩壊地の下部斜面に見られる火山礫凝灰岩層が欠層している。

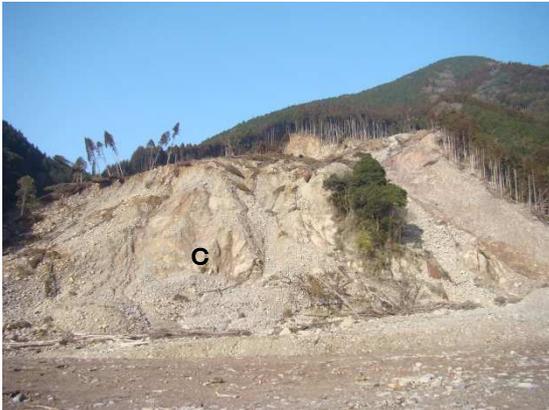
写真-1.4 下部斜面 Cブロック

写真-1.4 は小野川右岸側に  $35^{\circ} \sim 40^{\circ}$  と急勾配をなすCブロックで火山礫凝灰岩からなっており、頭部に約 10m 厚の古い崖錐堆積物と今回の移動土塊が堆積している。写真-1.5 は対岸から撮影した上部斜面のA1ブロックおよびA2ブロックの滑落崖である。A1の滑落崖は、内部が灰白色の多亀裂性の安山岩、表面は茶褐色の礫まじり土砂からなっているが、A2の滑落崖は赤紫色の自破碎溶岩が露出している。

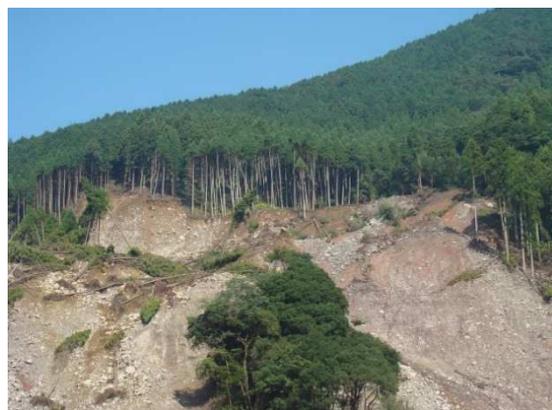
写真-1.5 斜面中腹の鞍部と上部斜面

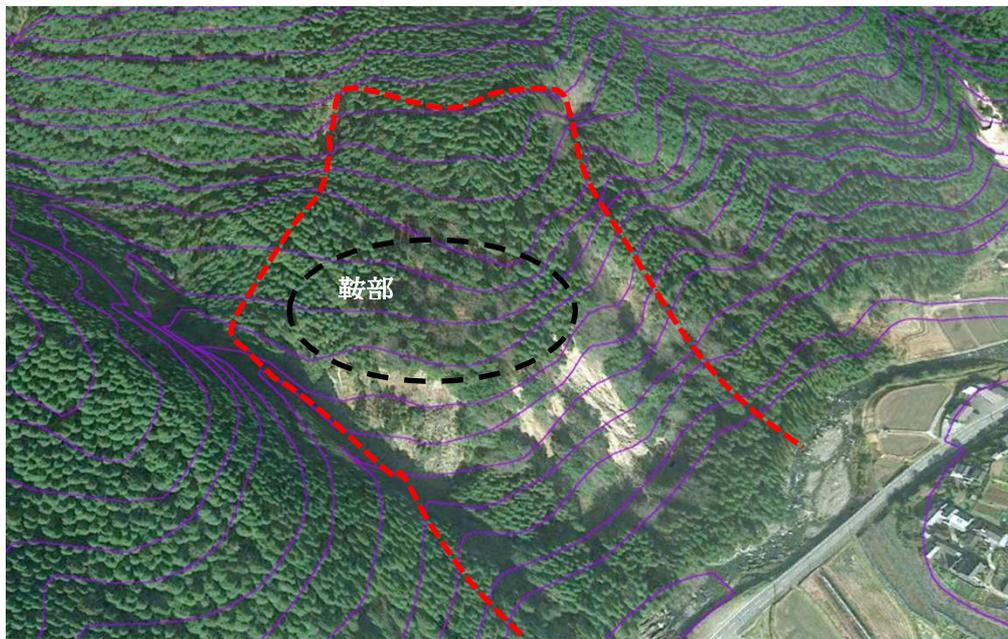
写真-1.6 崩壊前の空中写真(グーグルアース:2016年12月撮影)

崩壊前の写真を写真-1.6に示す。グーグル・アースで過去の写真を追跡すると、平成24年(2012年)の九州北部豪雨災害の時に今回の崩壊地には小崩壊が発生していたことがわかった。写真の中の赤破線が今回の大規模な崩壊の範囲である。斜面中腹にある鞍部の周りの斜面やDブロックの沢に沿う付近に既に表層崩壊が発生していたことがわかる。また、今回崩壊した範囲の植生は周り比べると樹高が高く疎で荒廃しているように見える。

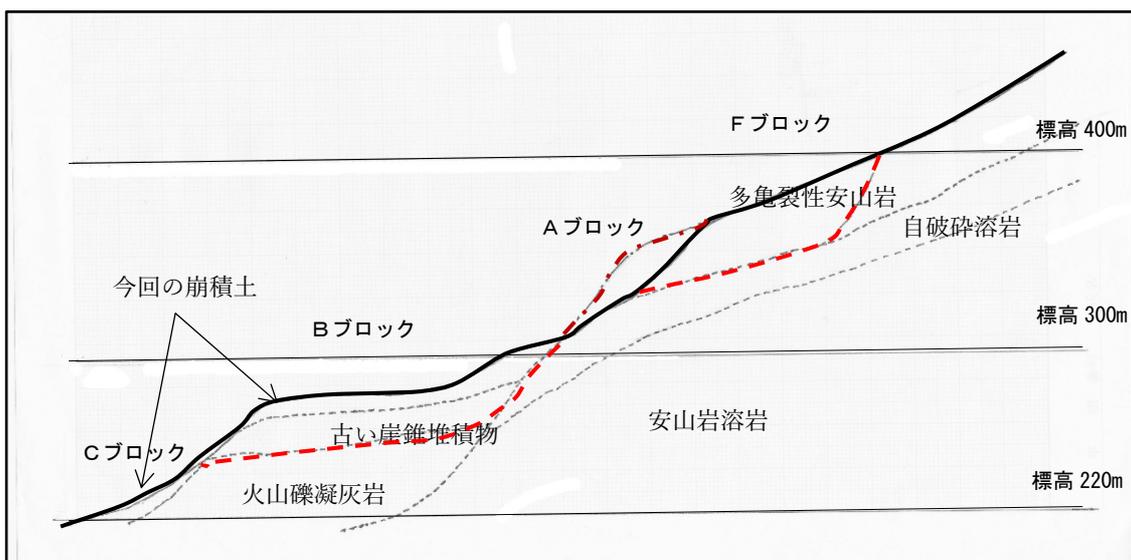
図-1.2 崩壊地の模式断面図

今回の大規模崩壊は、上部斜面のA1およびA2ブロックが、平滑な自破碎溶岩上面を境にすべっている。すべり面は写真-4.11および写真-4.12に示すように25°～28°と緩い勾配をもっている。鏡肌に近い面であるため、上位の多亀裂性岩盤が徐々に繰り返し動いたために（クリープ変形）形成された粘土薄層と考えられる。また、自破碎溶岩は塊状で割れ目も少なく不透水層であり、多亀裂性安山岩層中に浸透した雨水がこの面より上に地下水を貯留し易い構造で風化を促進させていたものと判断される。

この崩壊メカニズムからすると、現在不安定化した滑落崖上の自然斜面（Fブロック）も自破碎溶岩上面をすべり面として動き出す可能性が高いといえる。

また、斜面中腹の鞍部に堆積している移動土塊も写真-4.15および写真-4.16に示すように不安定な状況であり、下位の岩盤である火山礫凝灰岩層の上面を境にしての不安定化が進むことが懸念される。

なお、崩壊地の左側の山塊（Gブロック）との境界の沢や斜面には安山岩溶岩の堅硬緻密な岩盤が露出する。またEブロックにはや多亀裂性であってもA1ブロックの崩壊面に出現するには緩んではおらず、自破碎溶岩も認められないことから隣接斜面には同様な大規模崩壊の問題は少ないと判断される。

図-1.2に示すAブロックとFブロックの動きに対しては、「法枠工+アンカー工」による抑止工が施されている。また、Bブロックに対しては大規模な押さえ盛土工を実施する工事が進捗中であった（写真-1.7参照）。

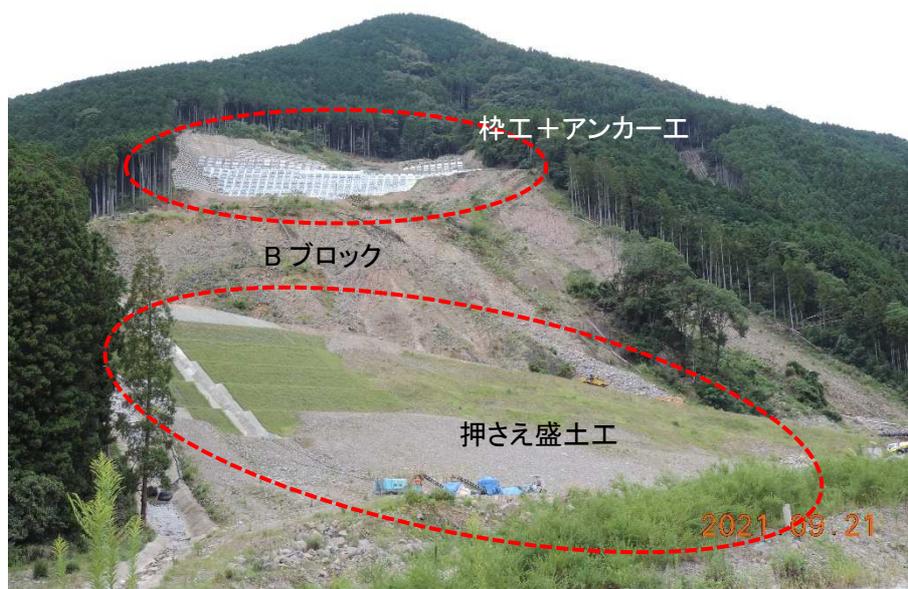
写真-1.7 斜面崩壊防止対策の現況(令和3年9月21日)

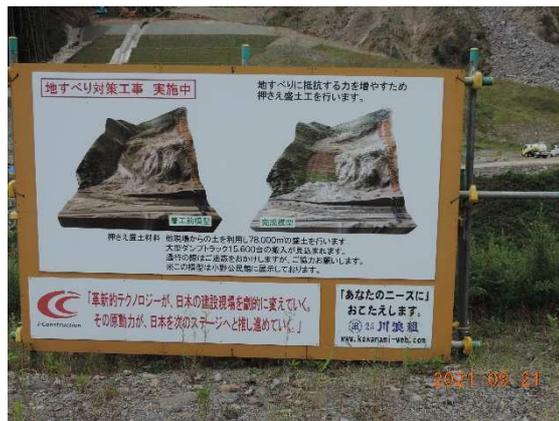
写真-1.9 押さえ盛土工の解説(現場設置)

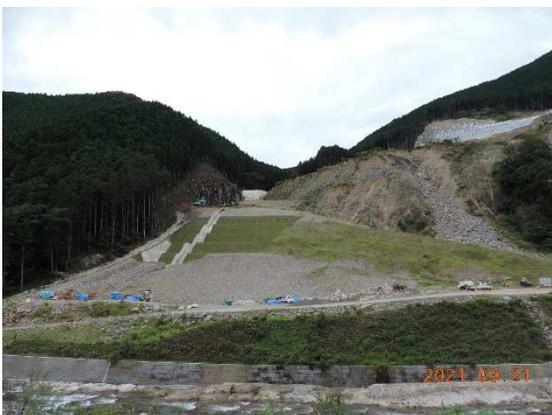
写真-1.10 押さえ盛土工の現状

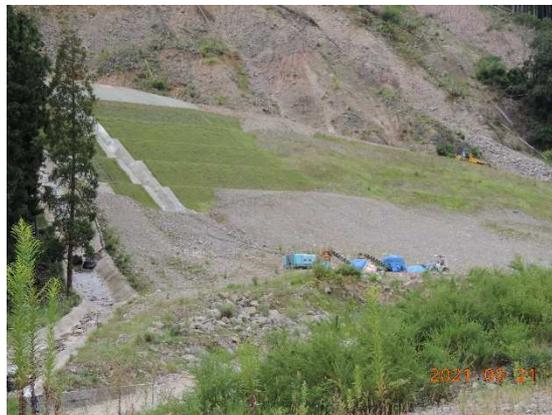
写真-1.11 大規模な押さえ盛土工

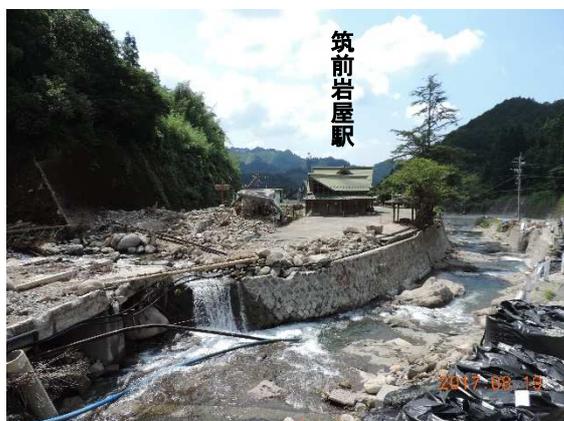
写真-2.1 筑前岩屋駅を埋める土砂と立木

\* 日田英彦山線の寸断箇所

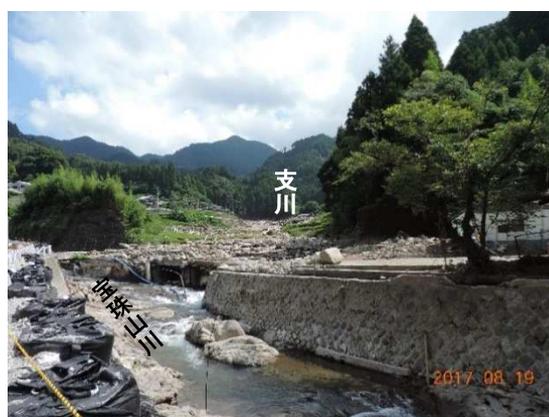
写真-2.2 砂礫型土石流の堆積

\* 宝珠山川支川から供給される

写真-2.2 に示す、宝珠山川の左岸に流れ込む枝沢から土石流によると見られる大量の岩塊・礫および倒木が流過・堆積していた。

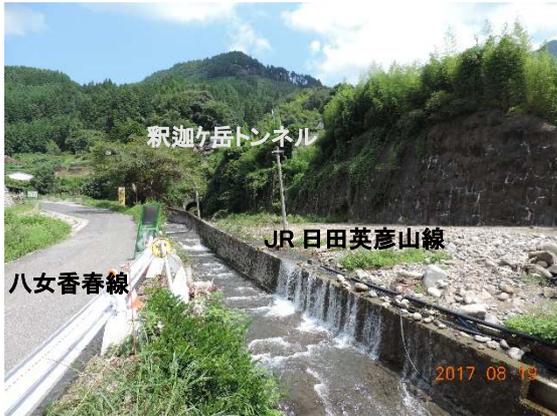
写真-2.3 鉄道敷が土砂で埋まる

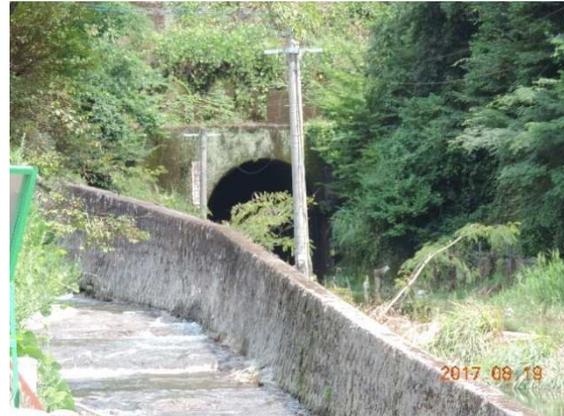
写真-2.4 釈迦ヶ岳トンネルは健全

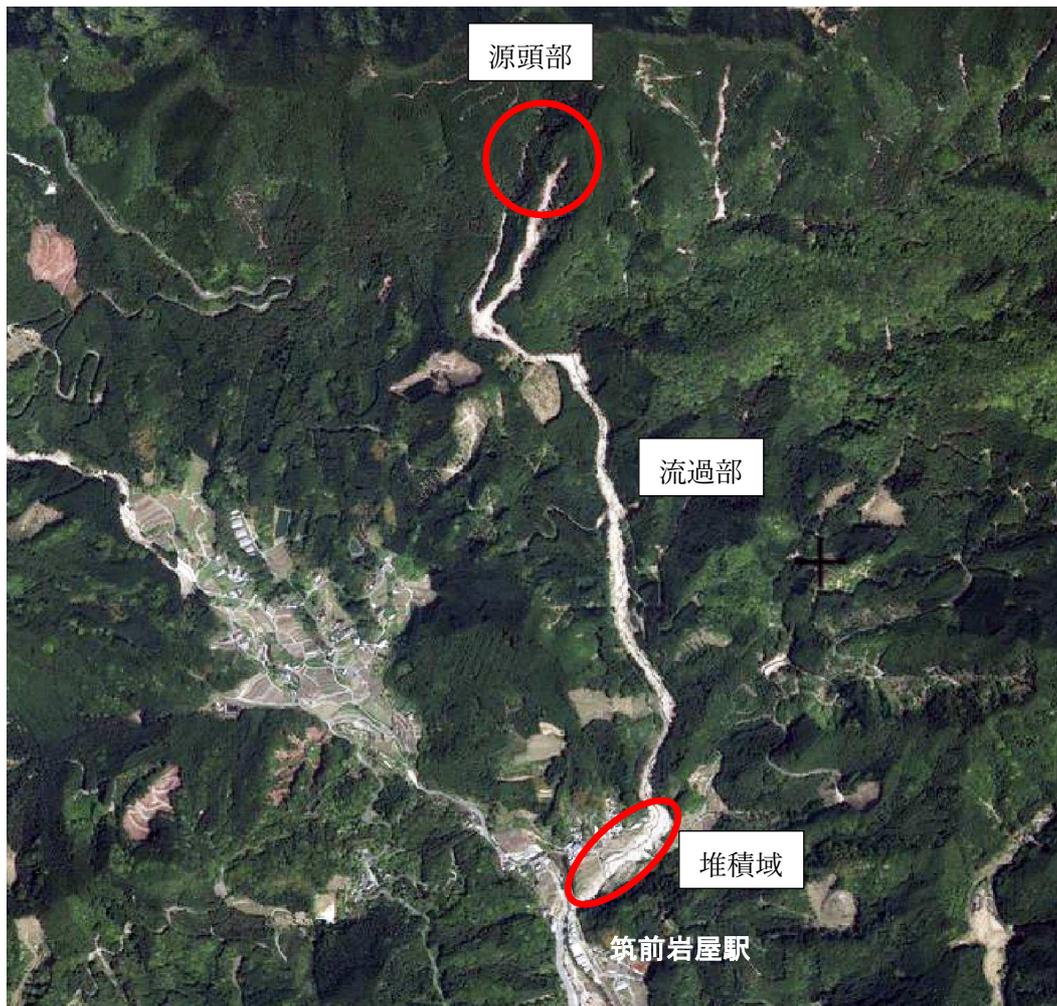
写真-2.5 土石流の全景

地盤工学会調査団の調査では、岩屋駅周辺の被災状況の観察にとどまっていたが、国土地理院から公開された航空写真から、発生していた土石流が異常に流過域の長いものであることが判った（写真-2.5）。源頭部から岩屋駅付近までの延長は約2.5kmに達している。

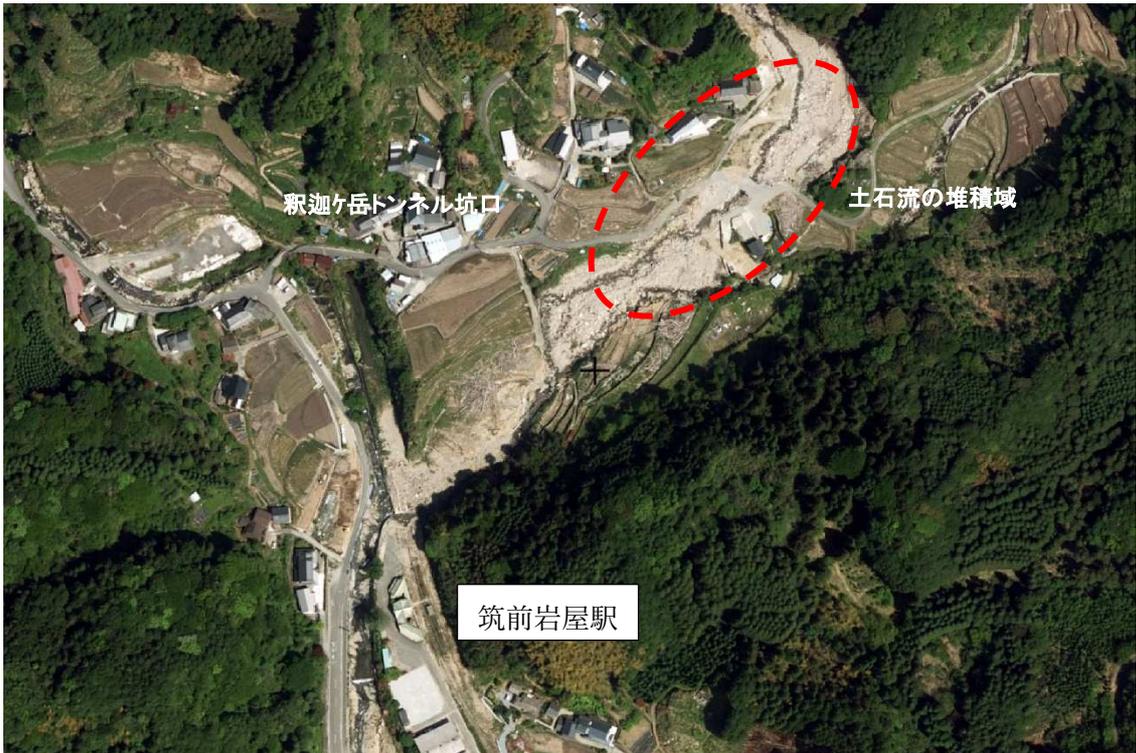
写真-2.6 筑前岩屋駅周辺の被災状況

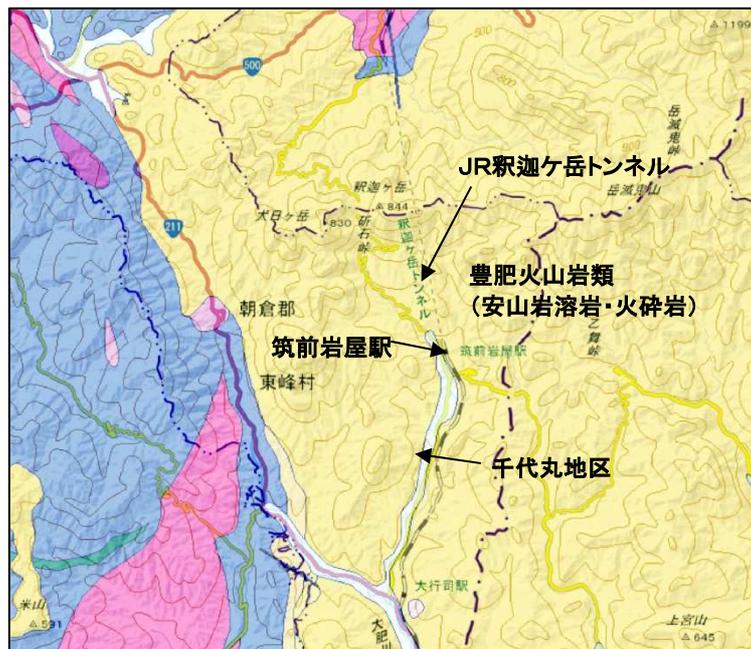
図-2.2 宝珠山川沿いの地質(産総研地質図ナビ)

地質は、新第三紀の豊肥火山岩類で安山岩溶岩や凝灰角礫岩から構成されている。土石流の堆積域で観察されたのは、硬質の安山岩の岩塊・玉石が主で、細粒分は流出していた。豊肥火山岩類の分布地で、このように源頭部からの流過長が2km以上に及ぶ長さで、砂礫型の土石流の発生は過去に記録がなく、後述する東峰村千代丸地区の土石流を含めて、今後の調査課題である。

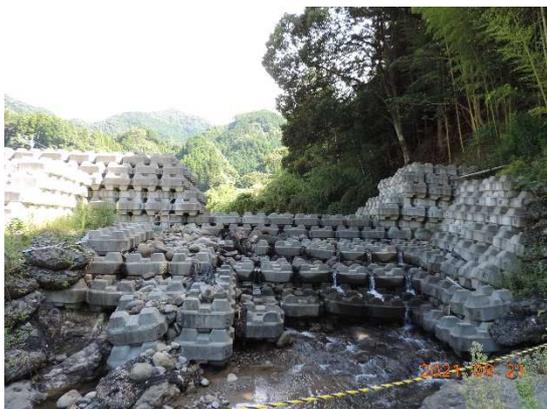
土石流が宝珠山川へ流れだす直前の谷には、写真-2.7 および写真-2.8 にしめすような、大型のブロックを積み上げた形式の堰堤が設けられていた。仮復旧である可能性が高いが、この形式の堰堤は朝倉市の被災地でも見かけた。岩盤が剥き出しの河床を大きく掘削せずに、ブロックをそのまま配置したもので、一つ一つが噛み合わせることができる形となっている。河川や港湾の消波機能や洗堀防止の床固め工に用いられるような工場製品のブロックが採用されていた。

写真-2.7 ブロック積み仮復旧堰堤 前面

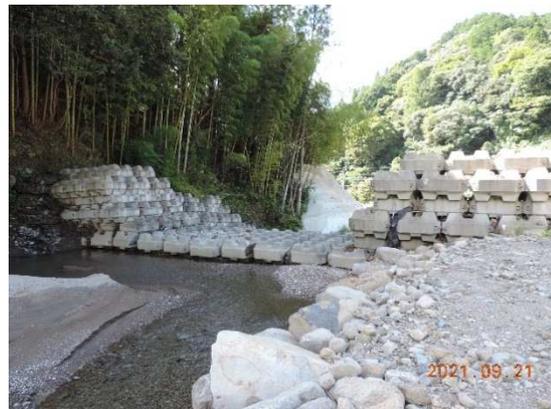
写真-2.8 ブロック積み仮復旧堰堤 背面

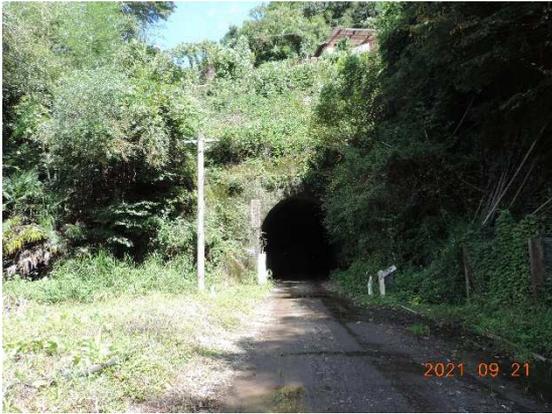
の工事が進捗していた。写真-2.9 に示すように筑前岩屋駅では堆積していた岩塊や倒木が除去され、鉄道敷きをバス運行レーンとする改良が加えられつつあった。また、釈迦ヶ岳トンネル(L=4378.6km)はレールが取り外され、路盤を整備する工事が進んでいる状況であった(写真-2.10～写真-2.12)。

写真-2.10 釈迦ヶ岳トンネル坑口付近

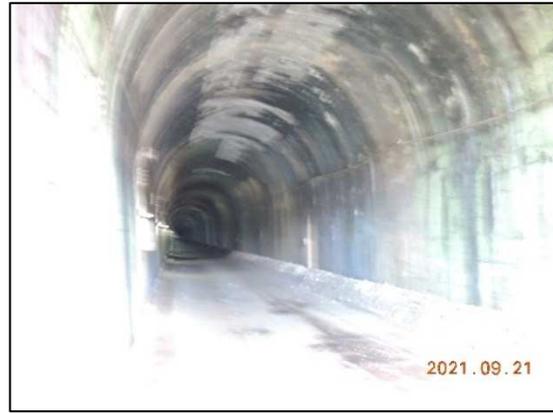
写真-2.11 整備されつつあるトンネル内部

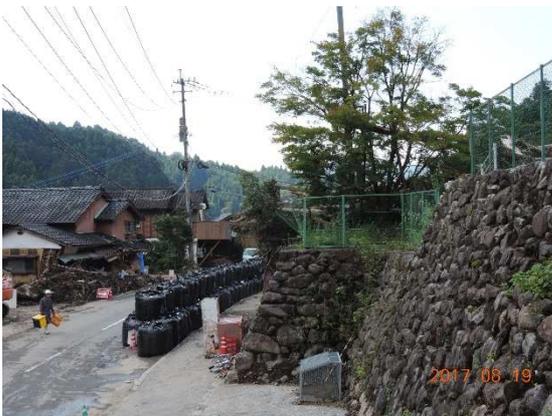
写真-2.13 千代丸地区応急復旧状況

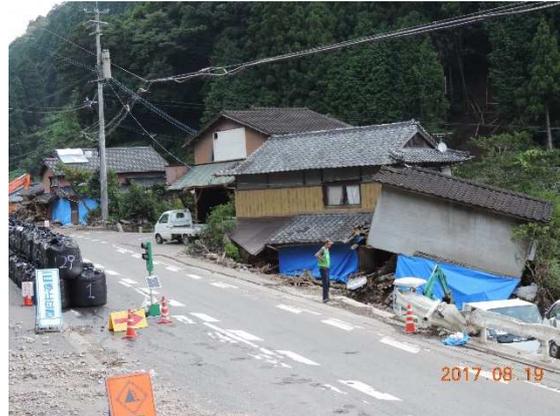
写真-2.14 民家の損傷状況

土石流は県道を横断して道路沿いの民家に甚大な被害を及ぼしていた。

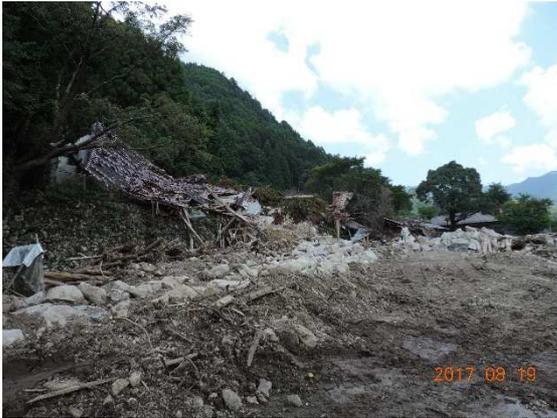
写真-2.15 道路直上斜面への土砂岩塊の堆積

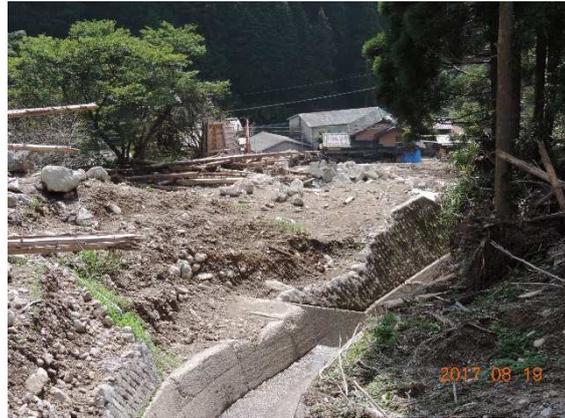
写真-2.16 流路工沿いの被災状況

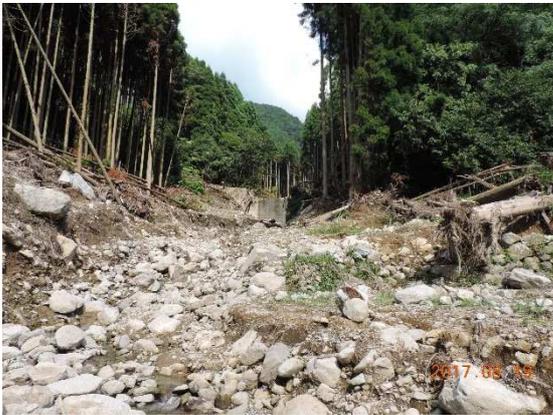
写真-2.17 砂防堰堤までの流過域

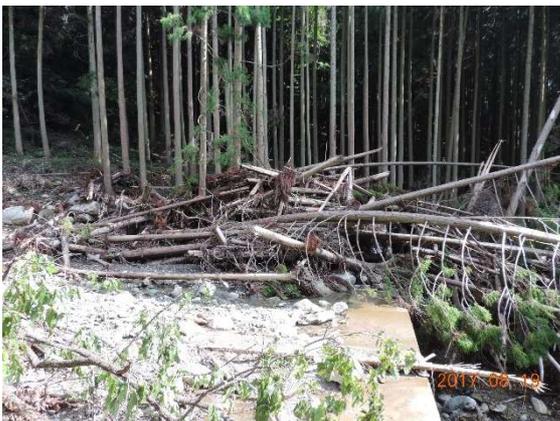
写真-2.19 満砂した砂防堰堤

県道より上の斜面は平均 15° 前後で砂防堰堤に近づくほど勾配は急となっている。県道直上の緩斜面には岩塊や倒木等の堆積が見られるが、ほとんどが土石流の流過域で溪床が洗掘されている状況であった。上流の砂防堰堤は満砂状態となり機能していた。

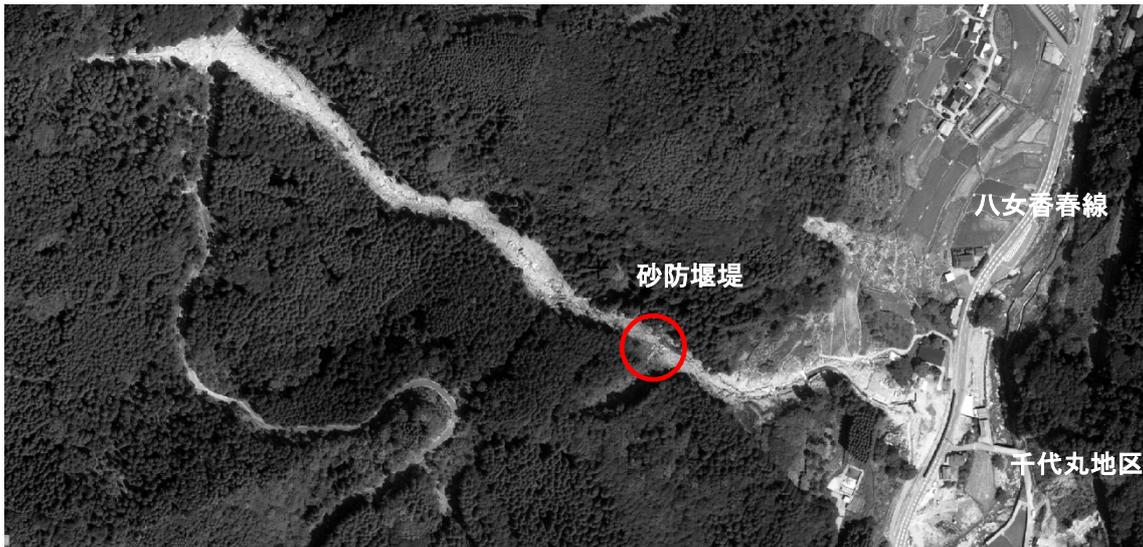
写真-2.21 千代丸地区の土石流の全貌

被災時の調査では、道路沿いと上流の砂防堰堤までは踏査したが、それから上流については、国土地理院から公開された航空写真から、ここでも筑前岩屋駅付近で発生した土石流と同じように、流過域の長いものであることが判った（写真-2.21）。地質も同じ豊肥火山岩類の安山岩溶岩および火山碎屑岩類からなっている。源頭部から県道までの延長は約0.7kmである。

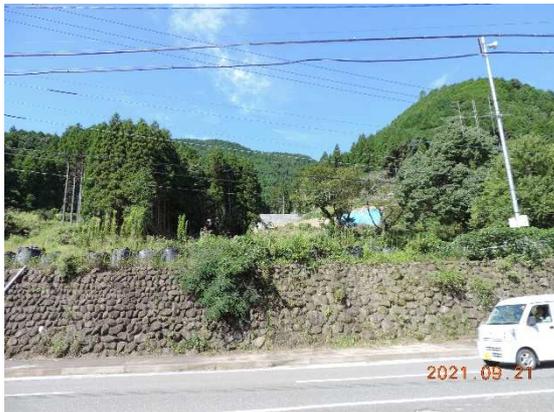
写真-2.22 石積み擁壁上の大型土のう工

県道の石積み擁壁の上の斜面には大型土のう工が設置されたままであったが、上流部には新規の砂防堰堤の建設が進められていた。土石流によって被害を受けた建屋は処理されており、宝珠山川の左岸を通るJR日田彦山線の鉄道敷はBRT化に向けて、盛土の修復が終わっていた（写真-2.25）。

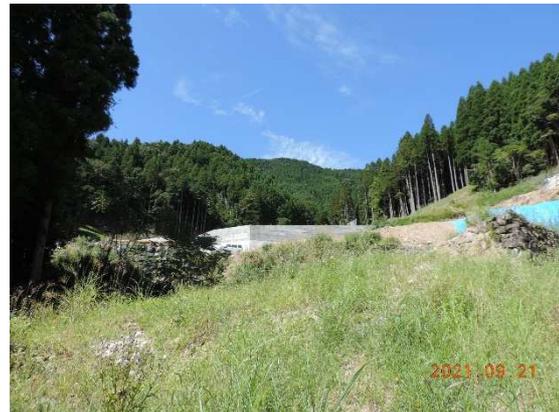
写真-2.23 建設中の砂防堰堤

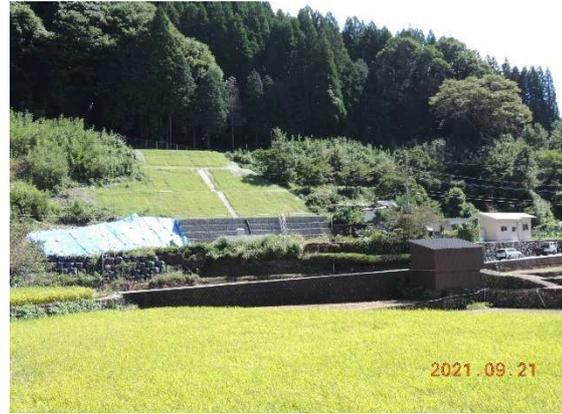
写真-2.25 修復されたJR日田英彦山線の盛土

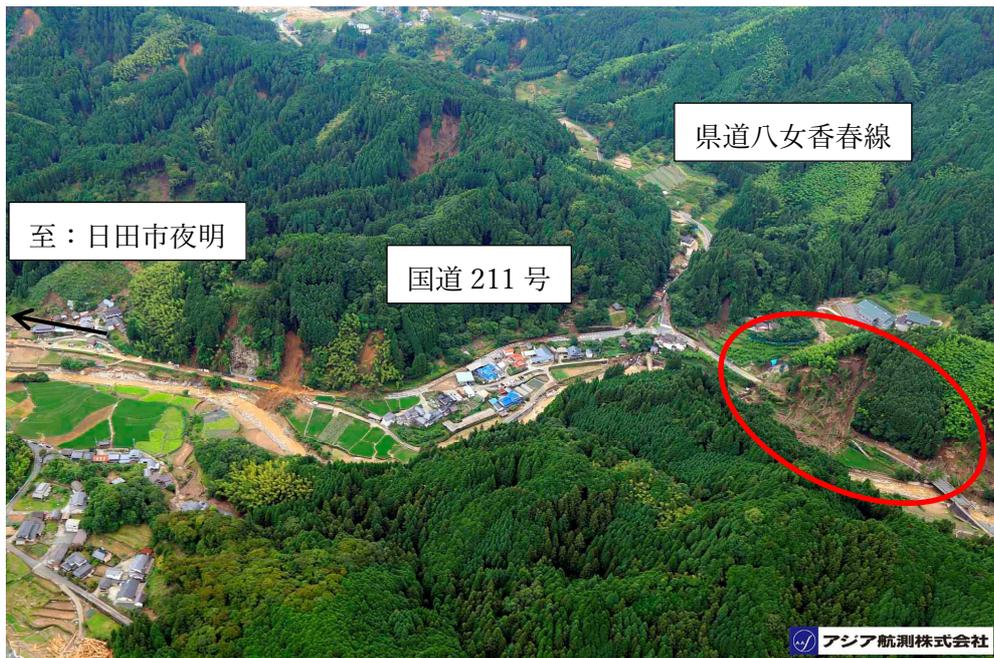
斜面は三郡変成岩類の泥質片岩からなっている。風化作用が深くまで及んで脆弱化している。夜明側の頭部滑落崖では風化が厚く岩の組織は残すものの粘性土にまで強風化した軟岩が見られる。これに対し、小石原側の崩壊面では片理面が明瞭に認められ少し硬いが脆弱な風化片岩が小ブロック状～角礫状となって崩れている。風化作用が斜面全体一様に進行しておらず、場所によって異なる状況がある。また崩壊の中間部に未崩壊部が小尾根状に突出しており、この部分は比較的塊状の風化片岩からなっている。

写真-3.1 斜面崩壊の航空写真(アジア航測)

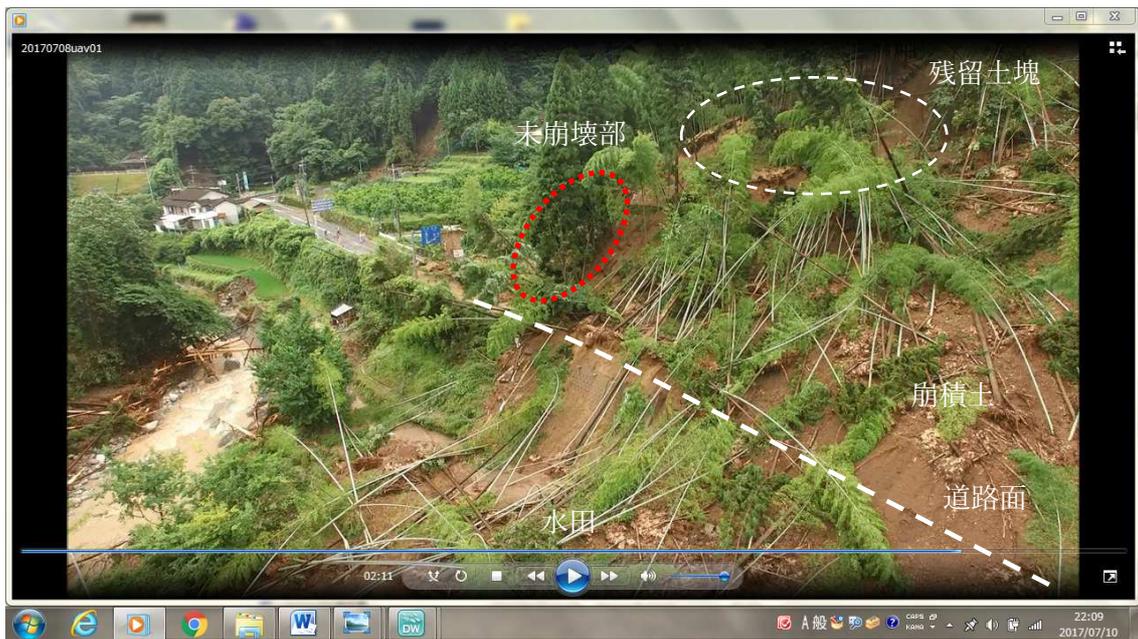
写真-3.2 路面上に堆積した崩積土と杉・竹等の倒木(国土地理院UAV動画から)

崩壊前は、山側にブロック積み擁壁 (H=4.5m)、川側に同じくブロック積み擁壁 (H=5m) およびガードレールが施されていた。斜面には既存の崩壊防止工は無かった。

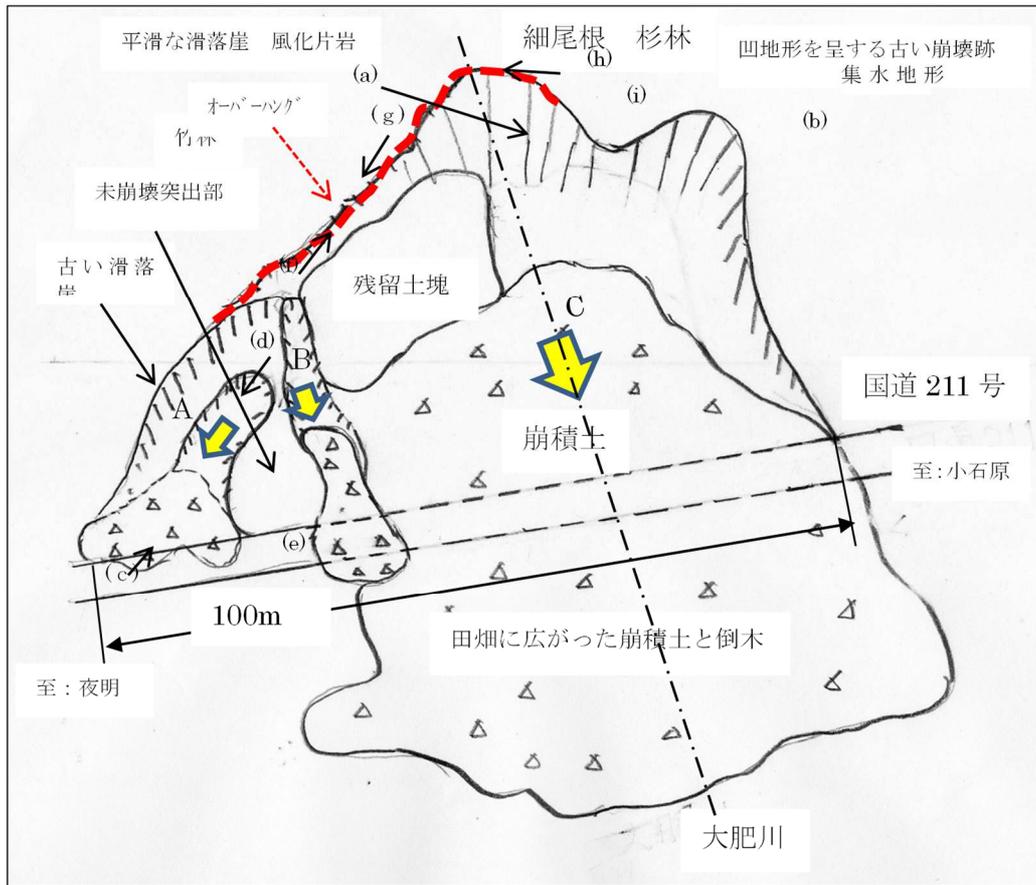
図-3.2 崩壊地の模式図

図-3.2 に示すように 3 箇所の崩壊（黄色い矢印）が認められる。崩壊は道路延長約 100m で発生しており、道路面から滑落崖までの高さは 30m である。崩壊土量は概略であるが、約 9000m<sup>3</sup> と推定される。

崩壊のメカニズムとしては、異常な集中豪雨を受けて凹地形を呈する集水地形部に雨水

が集まり、強風化片岩の割れ目面を伝い地下に浸透し、先ず集水地形だった崩壊AおよびCの小石原寄り（図-3.2の(b)の位置）の斜面が不安定化し崩壊することにより、崩壊Cの規模の大きな崩壊に拡大するに至った。潜在的には滑落崖に現れている平滑な面は断層と考えられ、その地質構造も影響した可能性がある。

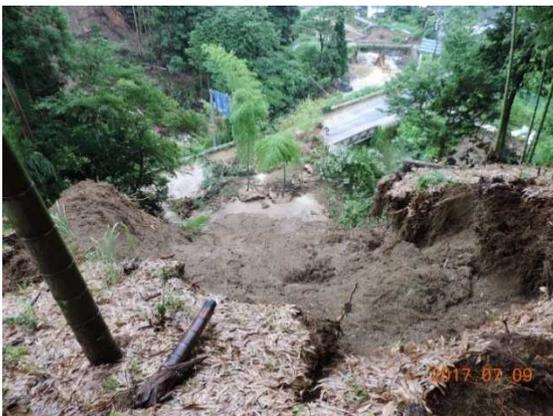
写真-3.3 崩壊Aを頭部から望む

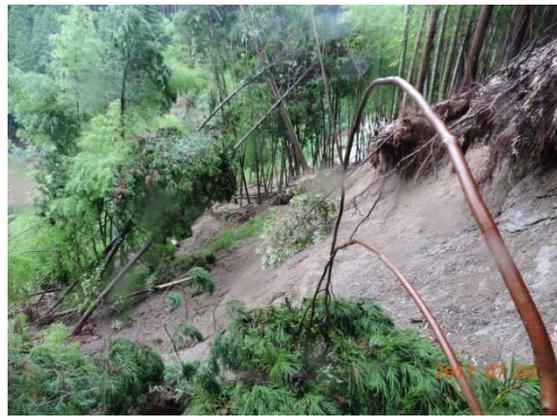
写真-3.4 崩壊Cの滑落崖と崩積土

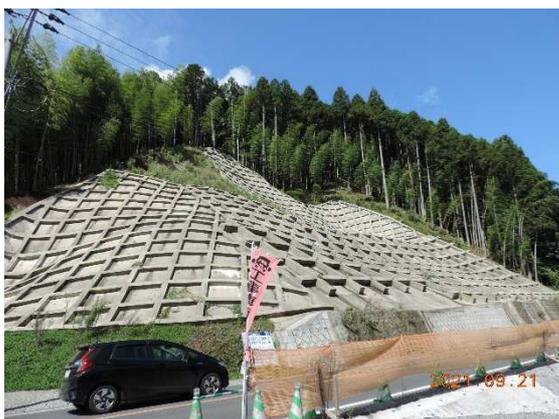
写真-3.5 崩壊防止工での復旧状況

被災した斜面は、現場打コンクリート枠工および鉄筋挿入工によって写真-3.5のように復旧が完了していた。ただし、小石原側の隣接斜面の被災箇所（写真-3.7）では、上部の風化帯を現場打コンクリート枠工+アンカー工で抑止し、脚部は簡易枠工（おそらく風化岩）で対応されていたが、その後の集中豪雨によって脚部が表層崩壊を起こしているのが見られた（写真-3.6）。

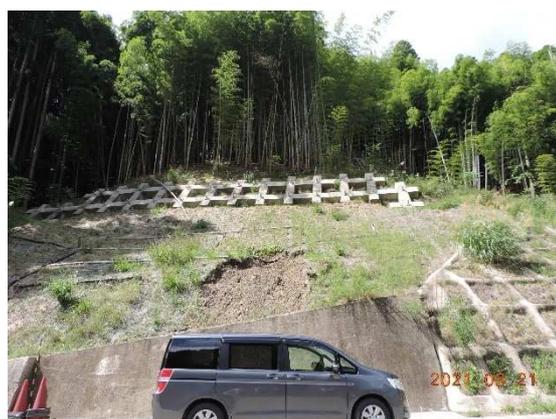
写真-3.6 隣接復旧箇所での脚部の崩壊

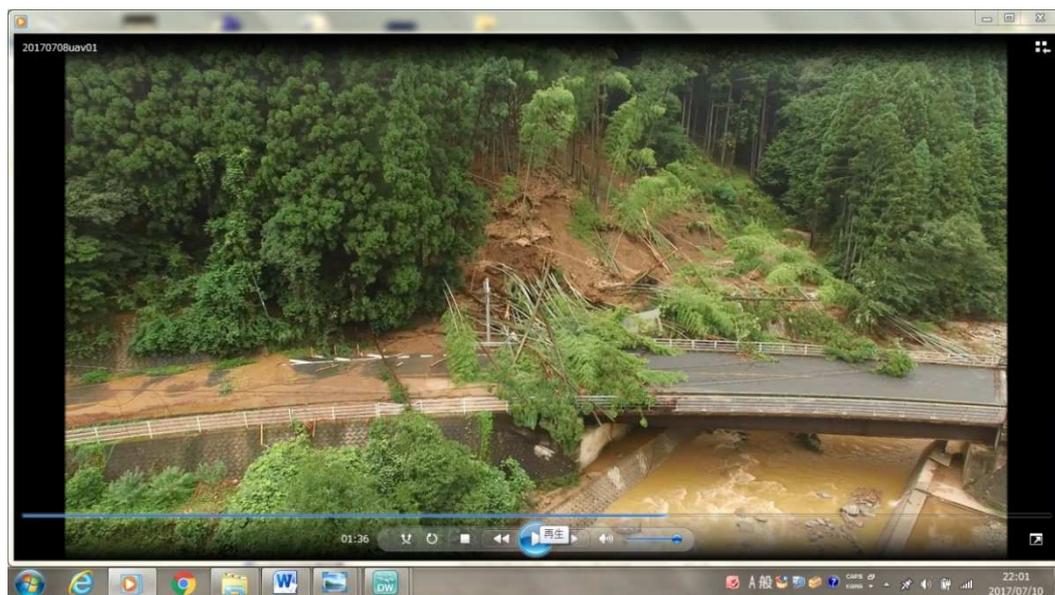
写真-3.7 隣接斜面の崩壊状況(国土地理院UAV動画から)

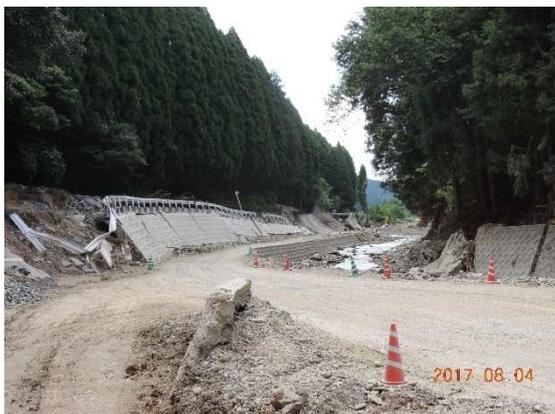
現地調査は、道の駅小石原で昼食をとった後、佐田川水系黒川沿いの県道甘木吉井線から分水界を超えて南流する北川水系へと向かった。黒川沿いの県道は、被災当時は洗堀によって路体が無くなっており、河道に仮設道路が設けられていたが、完全に道路の復旧は終わっていた。

写真-4.1 被災当時の黒川沿いの県道

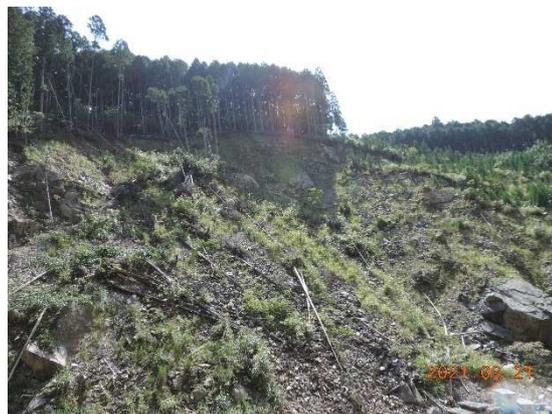
写真-4.2 黒川左岸の大規模崩壊(今回調査時)

ただ、写真-4.2 は被災当時から放置されている黒川左岸の大規模な岩盤崩壊箇所で、調査時点では黒川の河川改修がやっと緒についた状況であった。

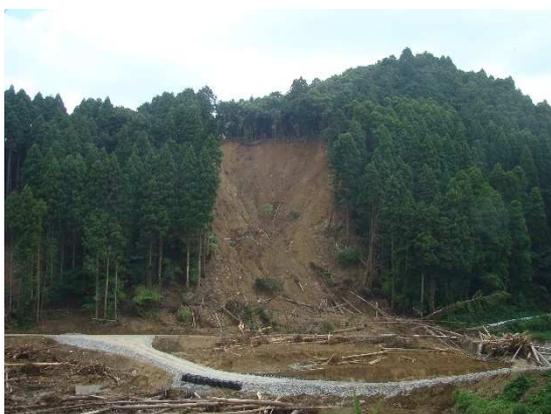
写真-4.3 黒松谷川の規模の大きな崩壊

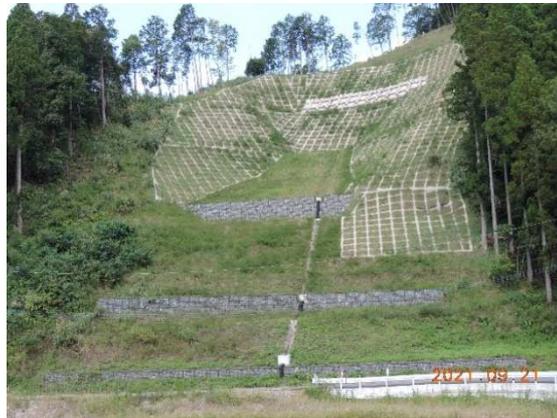
写真-4.4 法枠工一部アンカー工による対策

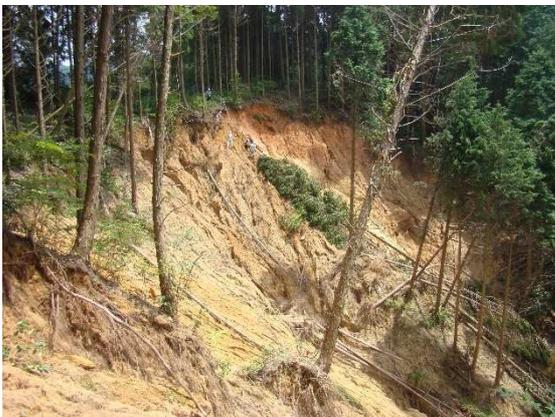
峠を越えると北川水系となる。県道甘木吉井線は、調査時点では通行規制もない状態まで復旧が完了していた(写真-4.6)。写真-4.7 は、峠付近の大規模な崩壊箇所であつた。花崗閃緑岩が深くまで風化して土砂化しボトルネック的な崩壊が生じていた箇所に当たる。

写真-4.7 峠付近の大規模崩壊

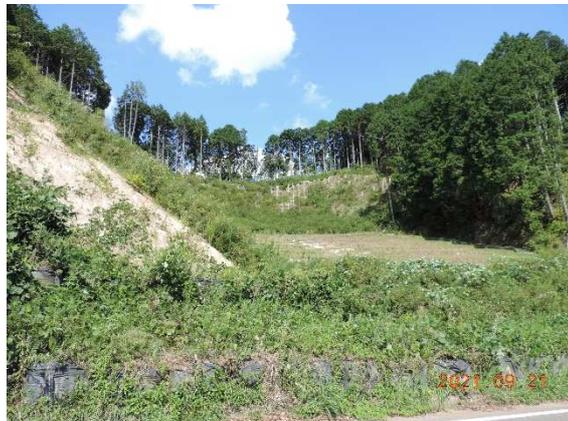
写真-4.8 法砕工と編柵工による対策

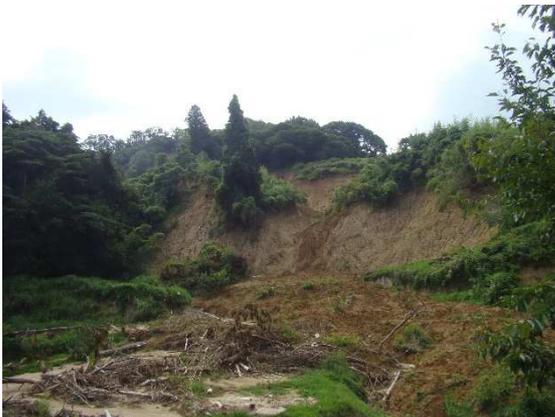
写真-4.9 平榎地区周辺の崩壊状況

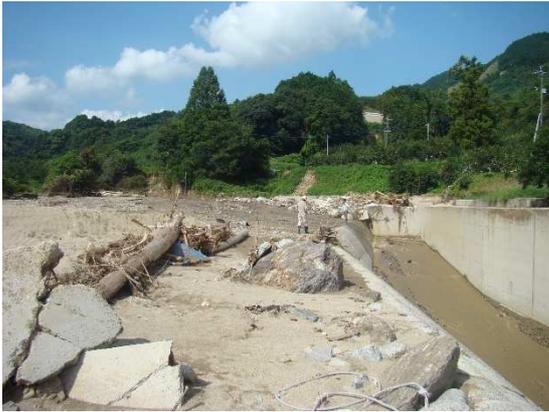
北川の中流域の梅ヶ谷地区にあった梅ヶ谷ため池は、被災時には上流から流れ出たまさ土によって埋積されていた。また下流の流路工も損傷があった（写真-4.11 および写真-4.12）。調査時点では、完全に土砂が除去され、損傷個所の復旧も終了していた（写真-4.13 および写真-4.14）。

写真-4.11 土砂に埋積された貯水域

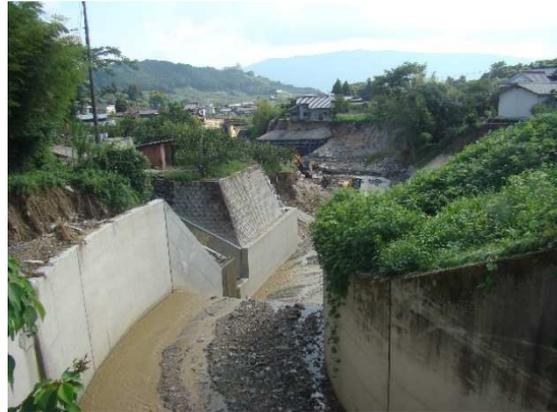
写真-4.12 下流流路工の損傷状況

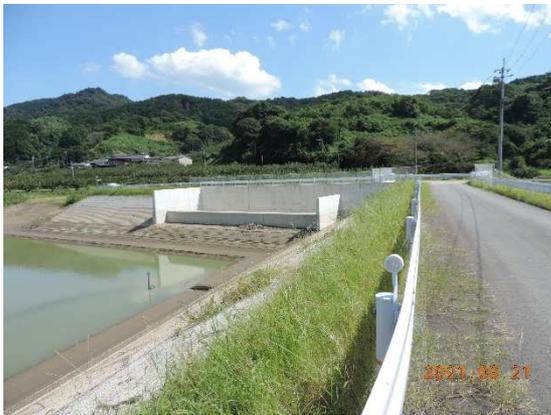
写真-4.13 調査時点での復旧状況

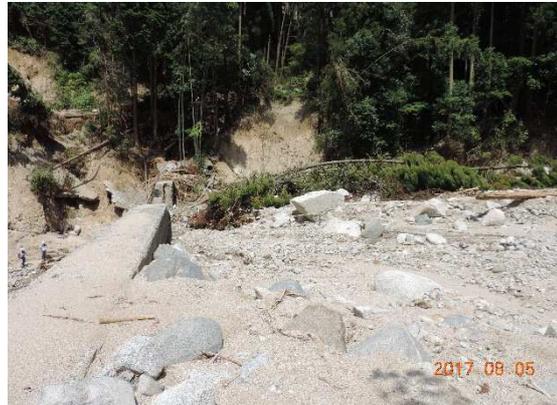
写真-5.2 機能を発揮した砂防堰堤

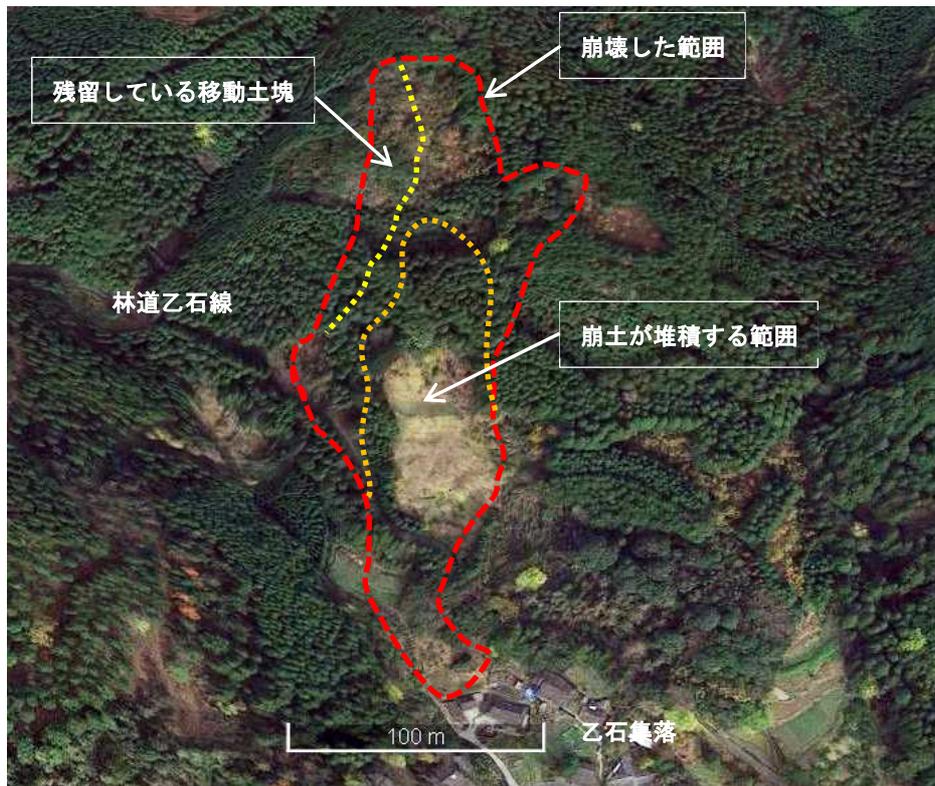
図-6.1 乙石地区の直上の大規模崩壊

乙石地区のすぐ上流の斜面では、図-6.1 に示すような大規模な崩壊が発生して、川沿いの民家を直撃し破壊している。崩壊範囲は幅が最大 110m、斜長が 250m 前後（グーグルでの計測）である。崩壊深さは明確ではないが 10m 以上と深く、部分的には 20m に達していた。滑落崖が 2 箇所あり主崩壊に伴って、向かって右側の斜面崩壊が助長されていた。主崩壊の滑落崖に続く左側部には高さ 5m 以上の段差が連続しており、一旦移動して残留している土塊が観察された。移動土塊上の樹木は傾動しており、土塊表面には引張亀裂が発達していた。

崩壊地では、三郡変成岩類の泥質片岩が深くまで風化しているのが観察されたが、多亀裂性の礫状化した部分と赤茶色がかった色調の粘性土と化した部分が認められた。

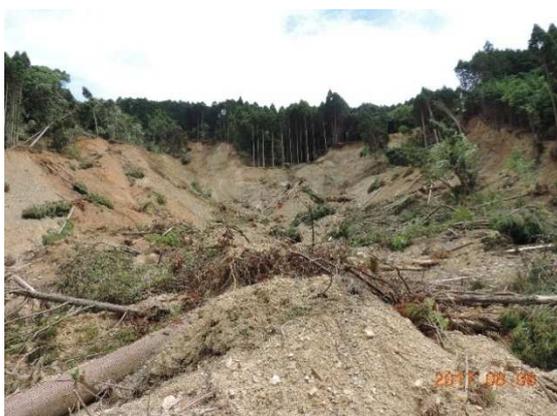
写真-6.1 深く抉られたような大規模崩壊

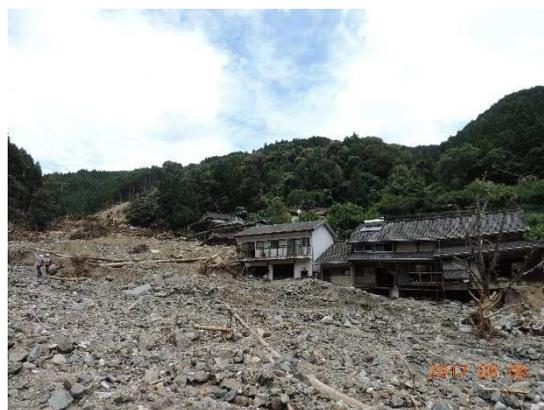
写真-6.4 全壊に近く被災した民家

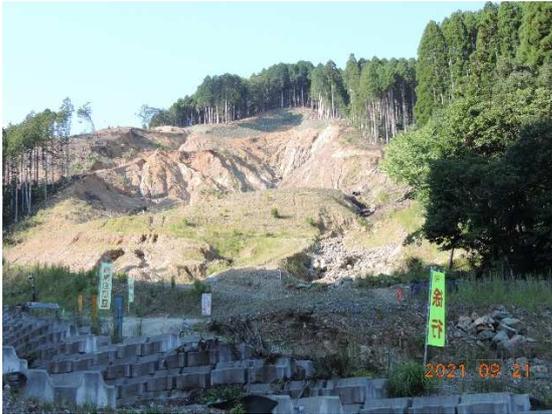
大規模崩壊箇所では、調査時点でも崩壊防止対策の工事が進捗している状況であった。ただ、乙石地区の民家は破壊されたものも含めて、取り壊されている状況であった。

写真-6.5 崩壊防止工が実施されている現場
