ジオセーフ令和3年度活動：

平成29年7月九州北部豪雨 地盤災害からの復旧・復興状況の調査

報告書（案）

ジオセーフ事務局  
矢ヶ部秀美

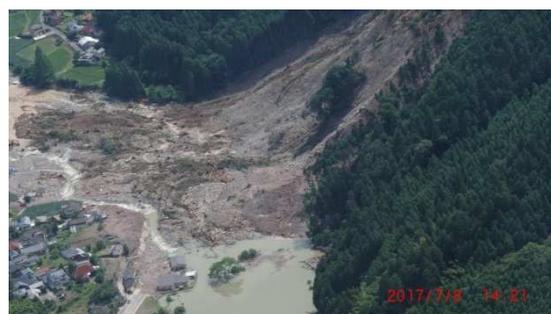
写真-1.3 大量の土砂で埋積された河道

対岸には椰野地区の集落があり、小野川下流は日田市街地へ直接連なっているので、天然ダムは緊急対応として仮の排水路が右岸寄りに迅速に開削された。

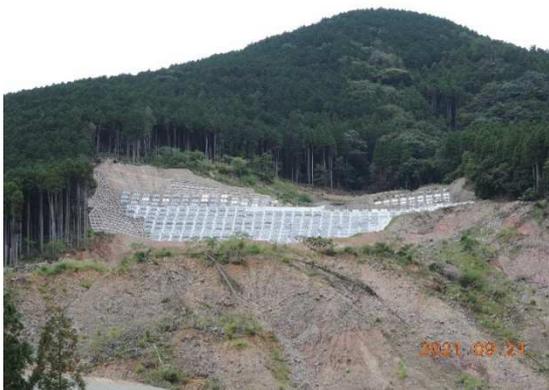
写真-1.8 「法枠工+アンカー工」による抑止工

図-1.2に示すAブロックとFブロックの動きに対しては、「法枠工+アンカー工」による抑止工が施されている。また、Bブロックに対しては大規模な押さえ盛土工を実施する工事が進捗中であった（写真-1.7参照）。

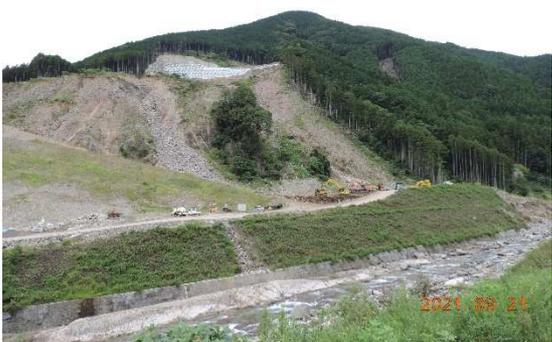
写真-1.12 小野川の改修状況

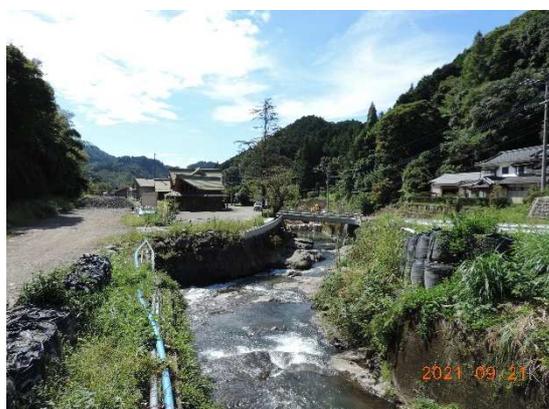
写真-2.9 岩屋駅周辺の鉄道敷き状況

の工事が進捗していた。写真-2.9 に示すように筑前岩屋駅では堆積していた岩塊や倒木が除去され、鉄道敷きをバス運行レーンとする改良が加えられつつあった。また、釈迦ヶ岳トンネル(L=4378.6km)はレールが取り外され、路盤を整備する工事が進んでいる状況であった(写真-2.10～写真-2.12)。

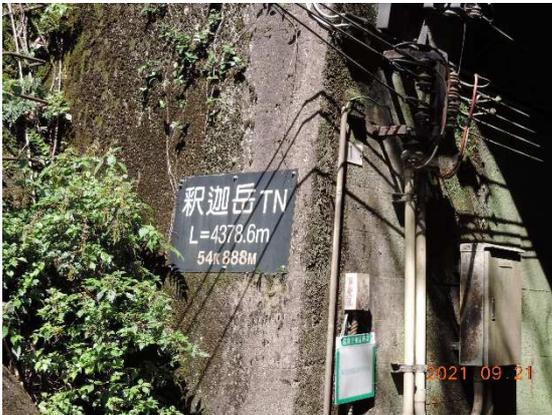
写真-2.12 JRトンネルのネームプレート

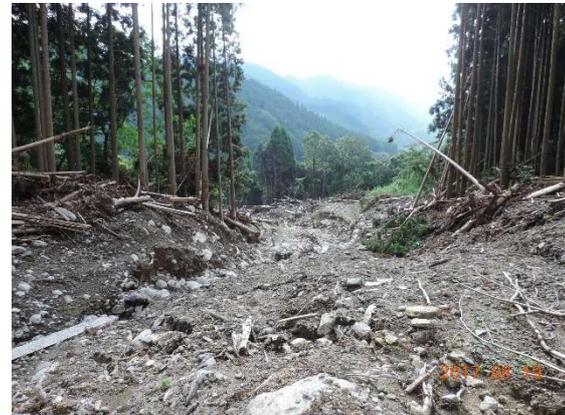
写真-2.18 砂防堰堤より下流域を望む

県道より上の斜面は平均 15° 前後で砂防堰堤に近づくほど勾配は急となっている。県道直上の緩斜面には岩塊や倒木等の堆積が見られるが、ほとんどが土石流の流過域で溪床が洗掘されている状況であった。上流の砂防堰堤は満砂状態となり機能していた。

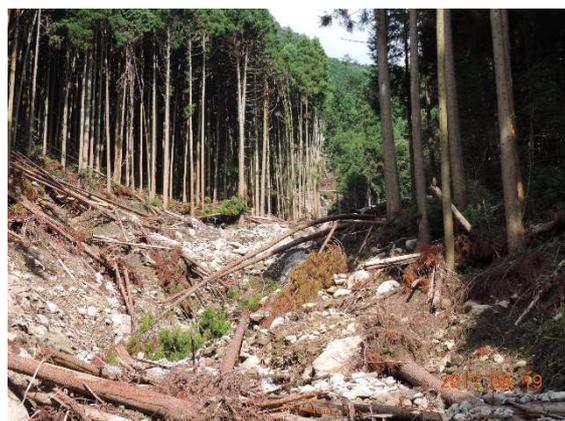
写真-2.20 砂防堰堤より上流を望む

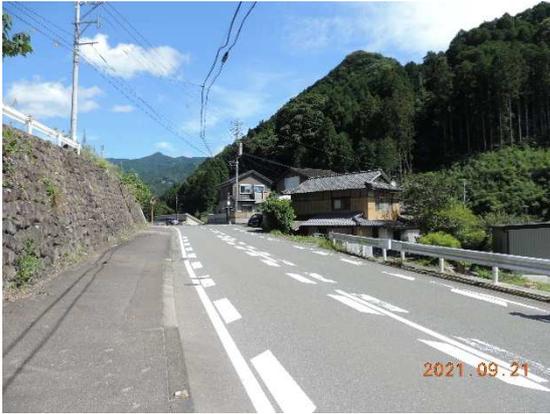
県道の石積み擁壁の上の斜面には大型土のう工が設置されたままであったが、上流部には新規の砂防堰堤の建設が進められていた。土石流によって被害を受けた建屋は処理されており、宝珠山川の左岸を通るJR日田彦山線の鉄道敷はBRT化に向けて、盛土の修復が終わっていた（写真-2.25）。

写真-2.24 県道八女香春線の現況

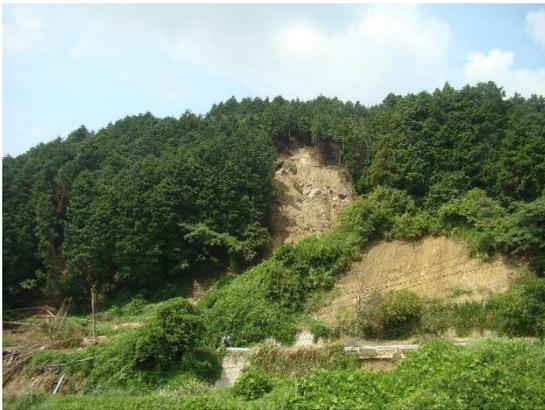
写真-4.5 峠付近の県道甘木吉井線(被災時)

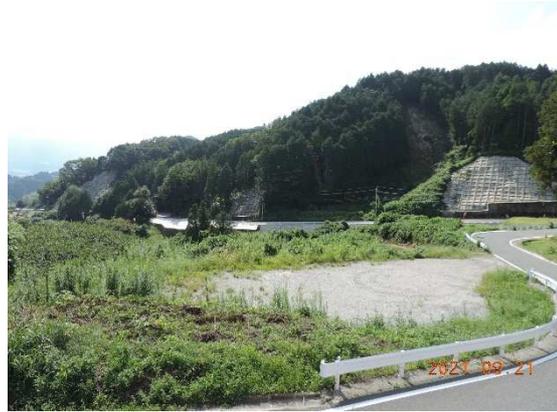
峠を越えると北川水系となる。県道甘木吉井線は、調査時点では通行規制もない状態まで復旧が完了していた(写真-4.6)。写真-4.7 は、峠付近の大規模な崩壊箇所であつた。花崗閃緑岩が深くまで風化して土砂化しボトルネック的な崩壊が生じていた箇所に当たる。

写真-4.6 復旧状況

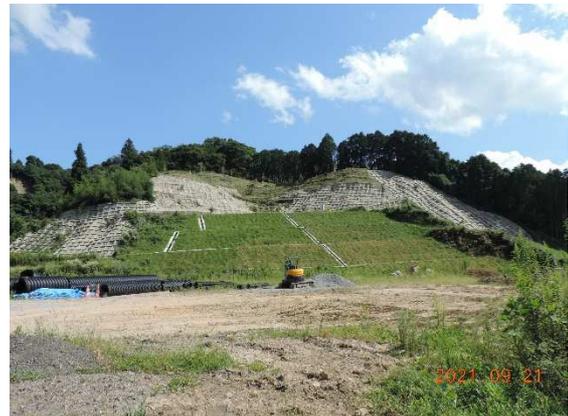
写真-4.10 斜面崩壊防止対策の進捗状況

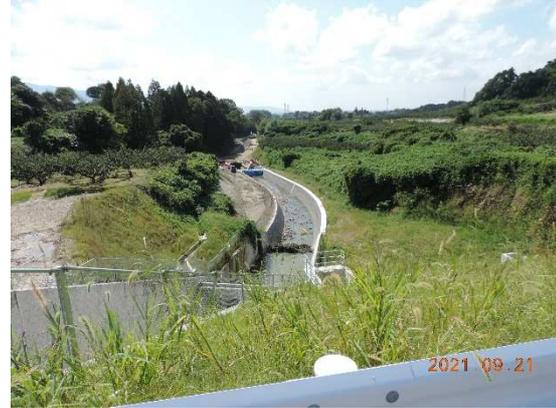
北川の中流域の梅ヶ谷地区にあった梅ヶ谷ため池は、被災時には上流から流れ出たまさ土によって埋積されていた。また下流の流路工も損傷があった（写真-4.11 および写真-4.12）。調査時点では、完全に土砂が除去され、損傷個所の復旧も終了していた（写真-4.13 および写真-4.14）。

写真-4.14 整備された流路工

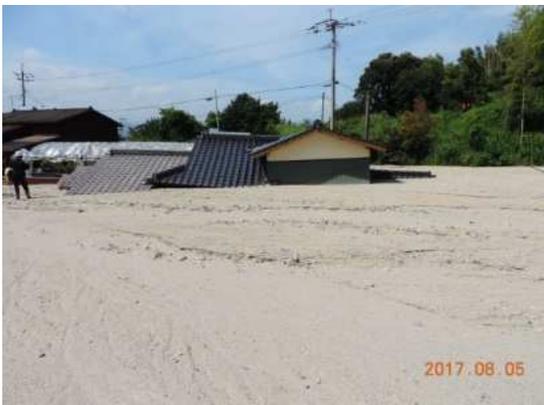
白木谷川沿いは、上流部の土砂崩壊や溪床の洗堀が激しく、周辺の溪流に比べて大量の土砂が下流に流れ下っていた。調査時点では、谷の出口付近に完成した砂防堰堤までしか行けず、上流部に建設途中の堰堤への工事用車両の通行が頻繁であった。

写真-5.1 下流域の土砂の堆積状況

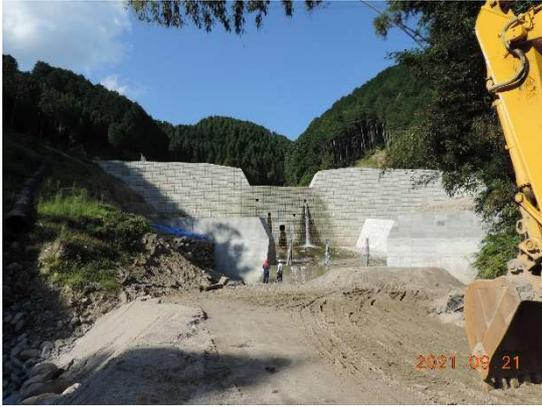
写真-5.3 新たに整備された砂防堰堤

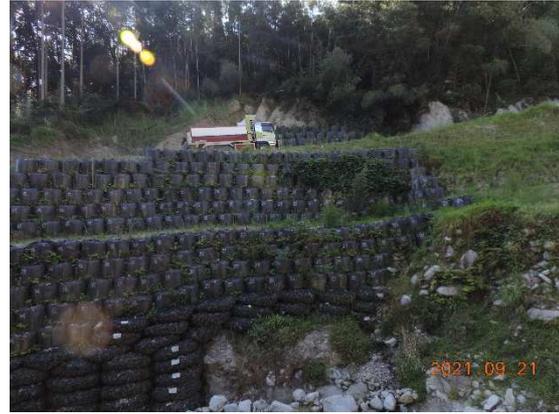
写真-5.4 堰堤横の仮設道を通行する工事車両

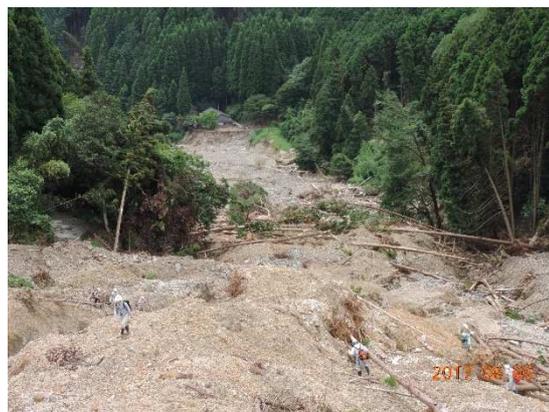
写真-6.2 崩壊中腹より脚部を望む

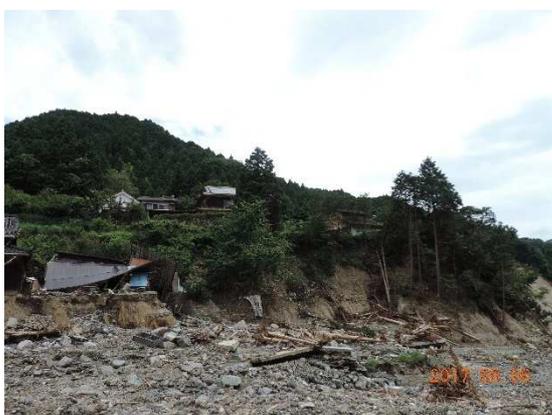
写真-6.3 被災を免れた民家 少し高台

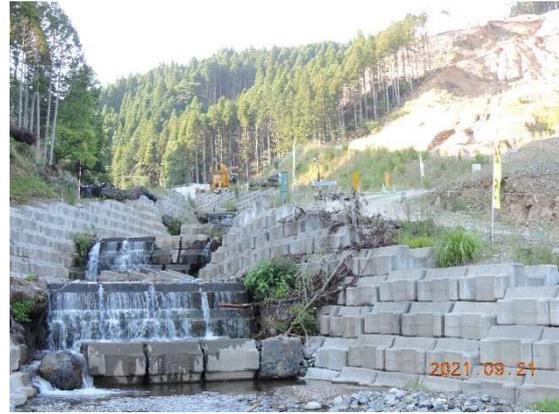
写真-6.6 溪流の床固工

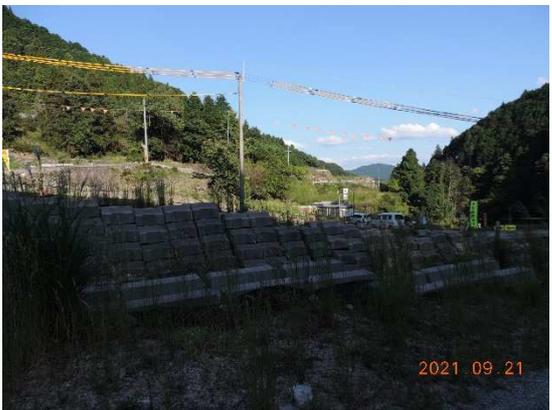
写真-6.7 民家は見当たらない(写真-6.4 付近)

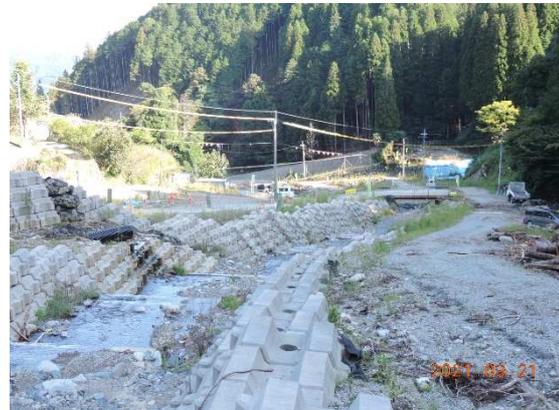
写真-6.8 地区解散が決定された集落跡

また、地盤工学会が最初に調査に入った赤谷川の支流小河内川沿いの小河内地区も、報道によると、地区に戻る方が少なく地区の解散が決定されたようである。集中豪雨禍が平穏な中山間地域に将来にわたる甚大被害を与えたことがわかる。

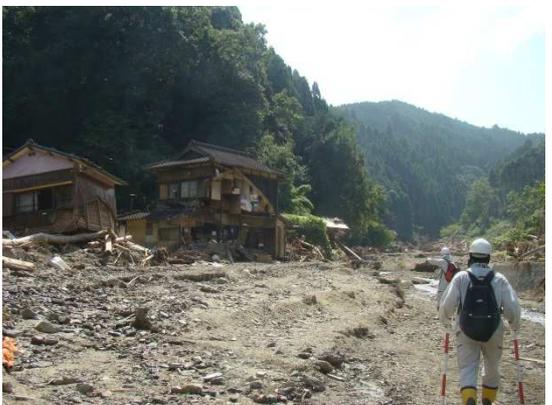
写真-7.1 小河内川沿いの被災

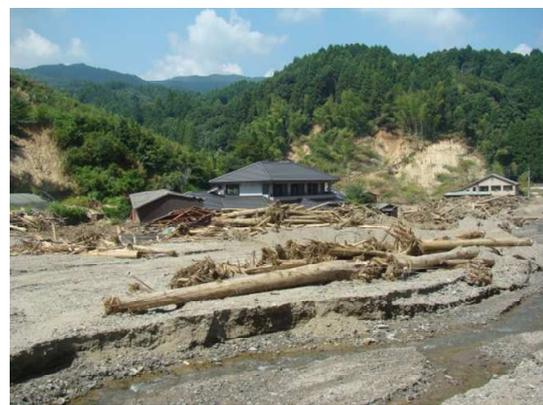
写真-7.2 土砂流木で埋まる集落
